# 複合加工機による高精度加工技術に関する研究

## 複合加工機の精度検査事例

Case Study of Accuracy Testing on an Integrated Machine Tool

加藤 明・鈴木好明

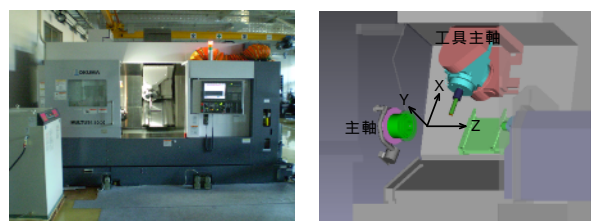
図1 複合加工機

精度検査を行った複合加工機の外観と軸構成を図1に示す。この複合加工機は、(株)オークマ製複合旋盤 MULTUS B300 C900 である。本機では、Y 軸ストロークを延長するために X 軸が鉛直方向より 30 度傾いて、XY 平面を形成している。

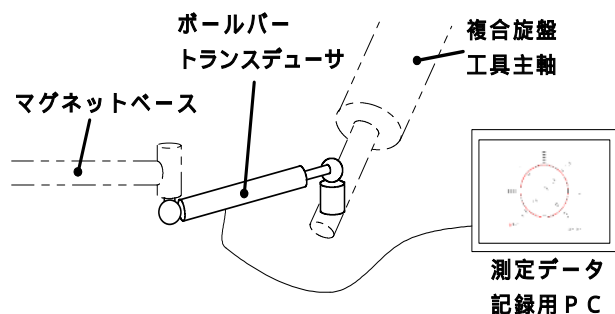
図2 検査の概要

検査の概要を図2に、検査の様子を図3に示す。検査条件は、XZ平面上の円運動(ただし、X軸は鉛直から30度傾斜)であり、運動半径は100 mm、機械の送り速度は1000 mm/minであり、時計回りに回転させながら、検査を行った。

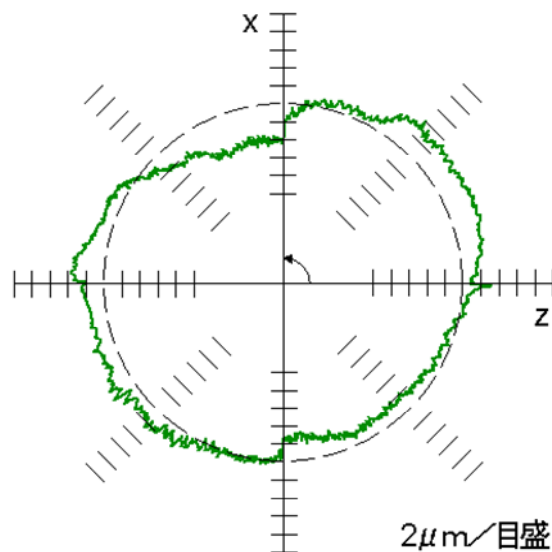
図4 測定結果

ボールバーによる円運動検査結果を図4に示す。この図では、測定されたデータ(実円経路)を実線で、測定結果を基に計算された円運動(平均実円経路)を破線で示した。なお、図4では円運動の中心が、XZ軸の原点と重なるよう、オフセットしてある。

平均実円経路による円運動の半径は、100.004 mmであった。設定半径よりも大きな経路となったが、後に述べるバックラッシュおよび象限突起の影響によるものと推測する。

真円度は9 μmであった。この値も、バックラッシュ

および象限突起の影響によるものと推測する。

ボールバースystemに付属するソフトウェアの解析結果は、バックラッシはX軸方向約3 $\mu\text{m}$ 、Z軸方向約2 $\mu\text{m}$ 、象限突起は約X軸方向約1 $\mu\text{m}$ 、Z軸方向約2 $\mu\text{m}$ であった。今回の測定結果は、バックラッシと象限突起が合成されたものと考えられ、バックラッシの影響が大きいX軸方向には段差が、バックラッシ補正遅れの影響が大きいZ軸方向には象限突起が現れたと推測する。
