# 外観検査工程における欠陥判別技術の開発

## Development of Defect Discrimination Techniques in the Visual Inspection Process

電子・有機素材研究所 電子システム担当

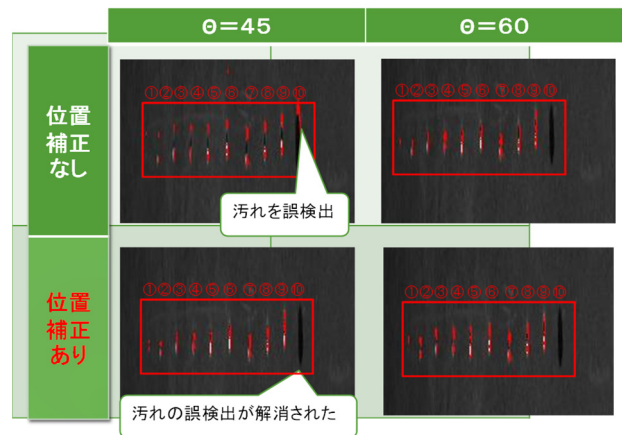
上記の実験で得た差分画像に対し、実際に欠陥の検出を行うプログラムを試作し、欠陥の検出を行った。図10の上段の画像がプログラムの実行結果である。赤で着色されている箇所が欠陥と判定された箇所を示している。

$\theta=45$ 、 $\theta=60$ の実行結果については深さが最小の0.022mmである番号①の欠陥を含め、他の番号②～⑨の欠陥も全て検出することができた。しかし、 $\theta=45$ の画像については汚れを模した番号⑩が誤検出される結果となった。

この原因について調査したところ、検査対象のモーターへの固定が甘いと検査対象がわずかに滑って空回りしてしまい、欠陥の写っている位置が僅かにずれてしまうことが原因であることが判明した。そこで、位置補正を加えることで、図10下段に示すように、番号⑩の誤検出がなくなることが確認できた。

図10 判定した欠陥箇所
