他誌発表論文等 再録
 2016 年度精密工学会春季大会学術講演会講演論文集
 P219-P220

樹脂材料における小径深穴加工時のライフリング抑制工具の開発

(地独)鳥取県産業技術センター ○佐藤崇弘, 内外精機工業(株) 長谷川伸一, 中村誠

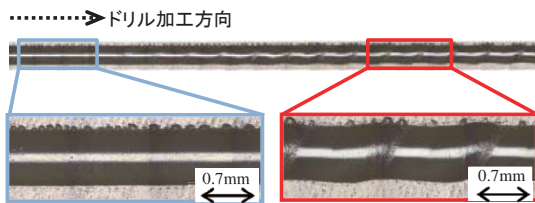
(a) 穴上部 (b) 穴底部
 図1 穴加工後の穴壁面状態

被削材が樹脂の場合では、図1に示すように穴底部にライフリングの発生することが著者らの報告⁴⁾で明らかにされている。その発生要因は基本的な部分において金属加工の場合と同様であると考えられる。ただし樹脂加工の場合、穴底部において切りくず排出不良や樹脂の熱膨張・収縮に伴い突発的なトルク上昇が発生する。その結果、ドリルが回転方向の位相遅れを生じ、ライフリングが発生するものと考えている。

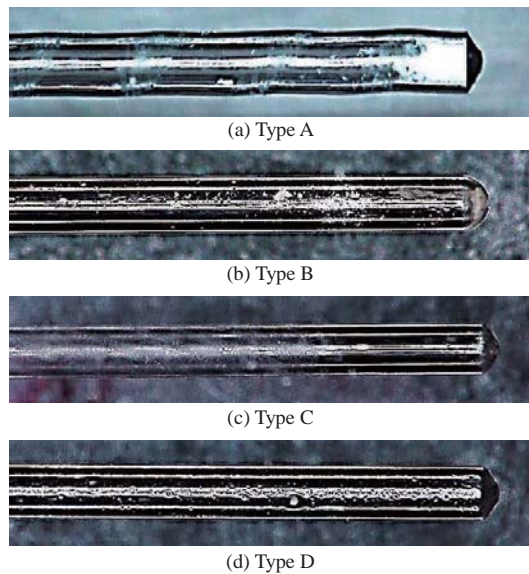
図3 各ドリルであけた穴壁面状態

図3(a)~(d)に4種類のドリルであけた穴壁面状態を示す。図より、Type A のドリルであけた穴以外はライフリングの発生は確認されなかった。また、穴底面にはドリル先端形状がそれぞれ転写されていることがわかる。

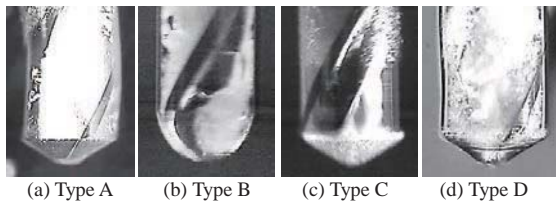
図4 高速度カメラで撮影した瞬間画像

図4(a)~(d)にドリルの加工現象を高速度カメラで観察した結果を示す。図4(a)(b)の切れ刃が接触する切削面は透明であり良好な切削が行われていることがわかる。それに対し、図4(c)は切削面全体が白濁している。これは、切れ刃全体が丸みを帯びたことにより、すくい角が鈍角になったためと考えられる。また、図4(d)に示すショルダー部のみ丸みを帯びたドリルでは、丸みを帯びた個所のみ白濁しており、それ以外は Type A 同様良好な切削面である。

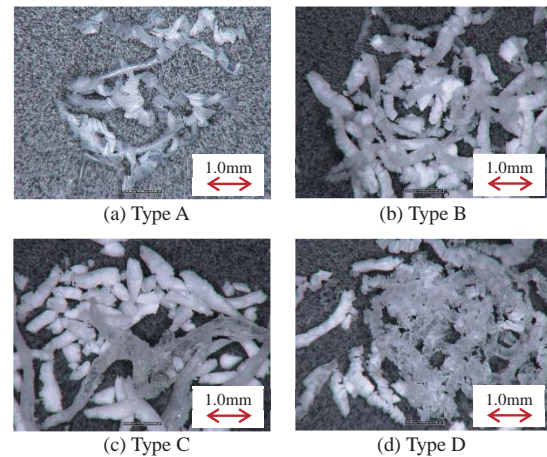
図5 切り屑

図5(a)~(d)にそれぞれのドリルで加工した際に発生した切りくずを示す。図5(a)の切りくずは帯状の良好な切りくずが確認でき、切削が良好に行えていることが伺える。それに対し、図5(c)の全切れ刃に丸みを帯びさせたドリルは、明らかに切りくず詰りが発生し、熱により固まったような切りくずが確認され、図4(c)の加工面状態からも推測できる。図5(b)(d)のドリルにおいては、良好な切りくずも確認できるが中には詰まって固まったような切りくずも確認された。

図6に Type C のドリルで加工した際に切り屑詰りにより折損した事例を示す。図より、溝部に白い切り屑がたまっており溝部からシャンク部に繋がる部分から穴壁面に亀裂が入っている。このことから図5(c)で示すような切り屑が排出不良となり折損したと考えられる。
